金田城豆知識

これまでの調査結果

金田城は昭和57(1982)年3月23日に国の特別史跡に指定されました。平成5(1993)年度から発掘調査を開始し、これまでに多くの発見がありました。

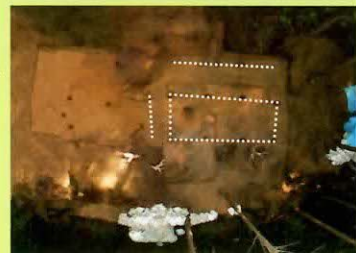
ピングシ山鞍部掘立柱建物跡

ピングシ山鞍部、同山頂からは掘立柱建物跡が3棟、柵列1列(柱穴5個)が見つかりました。また、鞍部北東側より土塁と礎石(1個)が出土し、ここに門があったことが判明しました。

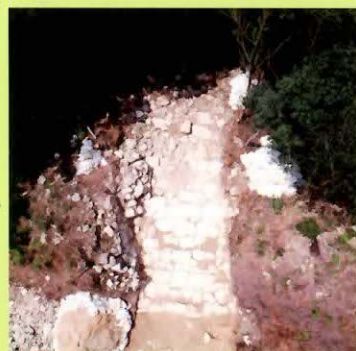
南門(非公開)

平成15(2003)年に城の南部、石塁付近を調査した結果、新たな城門跡が発見されました(南門と命名)。
